## **Orzeczenia o stanie technicznym mostu drewnianego w miejscowości Pluty Gm. Pieniężno**

Gdańsk, luty 2008 r.

Przedmiotem opracowania jest drewniany most przez rzekę Walszę w miejscowości Pluty, w ciągu drogi gminnej Pluty - Grądy nr 113028N

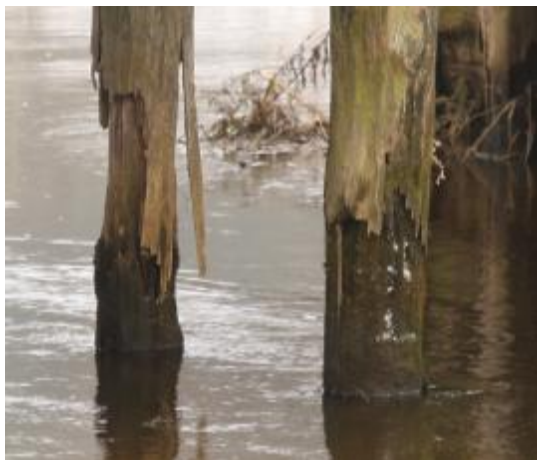
Wszystkie pale nośne podpór wykazują poważne uszkodzenia w postaci sporych ubytków ponad zwierciadłem wody. Wielkość ubytków waha się od 15 do 35% powierzchni przekroju pali. Ponadto zaawansowany proces butwienia drewna znacząco ogranicza wytrzymałość elementów.

Fotografia 1 Uszkodzone pale filara

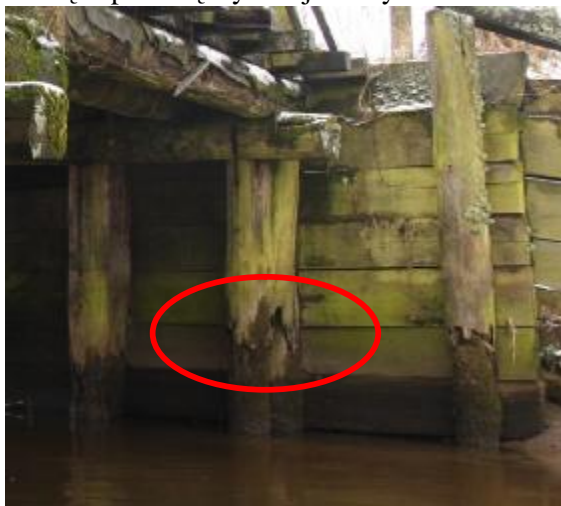
Pał przyczółka południowego podtrzymujący ściankę zapleczną wykazuje ślady złamania.

Fotografia 2 Złamane pale przyczółka

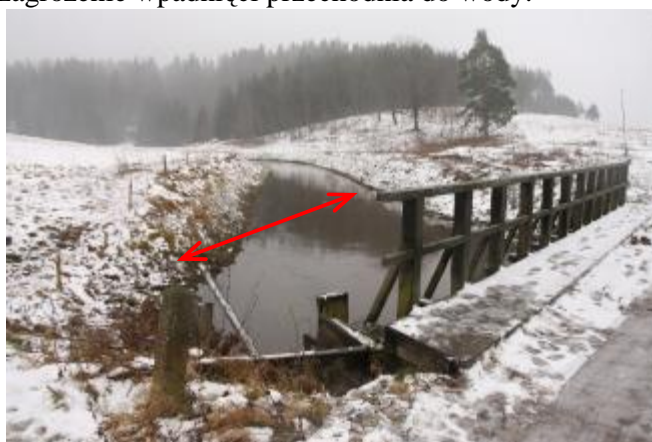
Bariery w obrębie płyt obiektu kompletne. Wysokość barier od strony chodnika nienormatywna 1,0 m – Wymagane 1,1m. Brak obarierowania bezpośrednio za płytą, na długości skrzydełek. Występuje realne zagrożenie wpadnięcia przechodnia do wody.

Fotografia 3 Brak poręczy na dojściu do mostu

- b) Pilnie uzupełnić brakujące obarierowanie na dojściu do obiektu.

O ile poręcze na obiekcie znajdują się w stanie zadawalającym to brak ich na dojeźdżach zagraża ruchowi pieszemu.

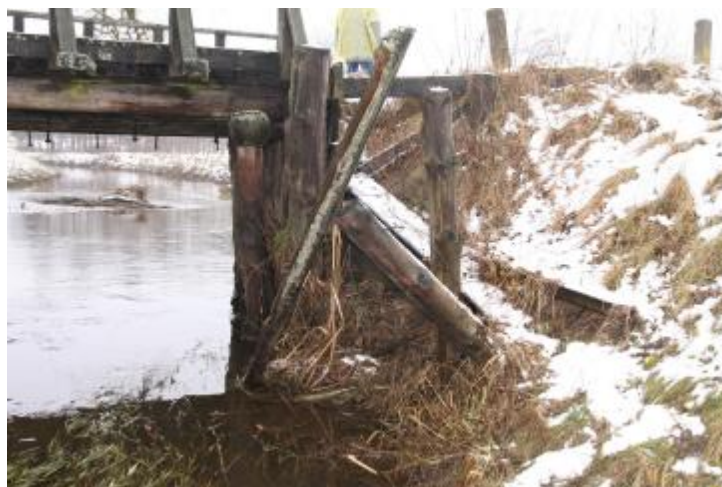
Drewniana ścianka zapleczna przyczółka południowego poprzerastrana jest krzakami. Dwa z czterech skrzydełek są całkowicie zniszczone, poprzesuswane i przegniłe deski nie podtrzymują nasypu [fotografia nr 7 i 8]. Przyczółki ponadto posiadają zdewastowane skrzydełka od strony wody górnej, Skrajna belka nośna od strony wody dolnej posiada uszkodzenia na całej długości [fotografia nr 11]

**Fotografia 7** Zdewastowane skrzydło przyczółka od strony wsi Pluty

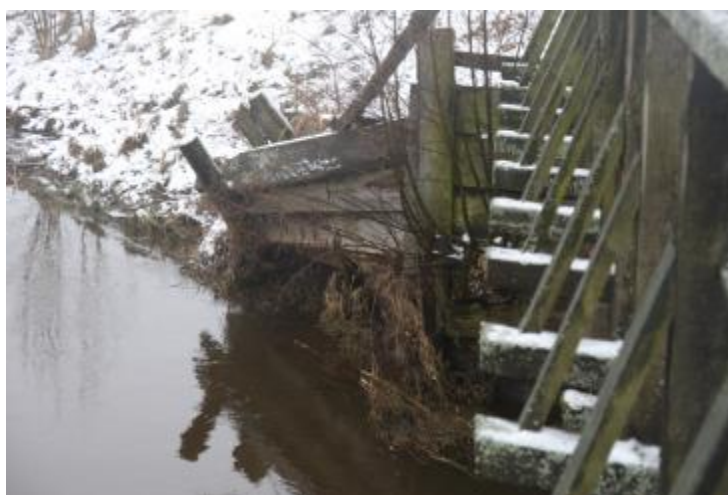
**Fotografia 8** Uszkodzone skrzydło od strony wsi Grądy

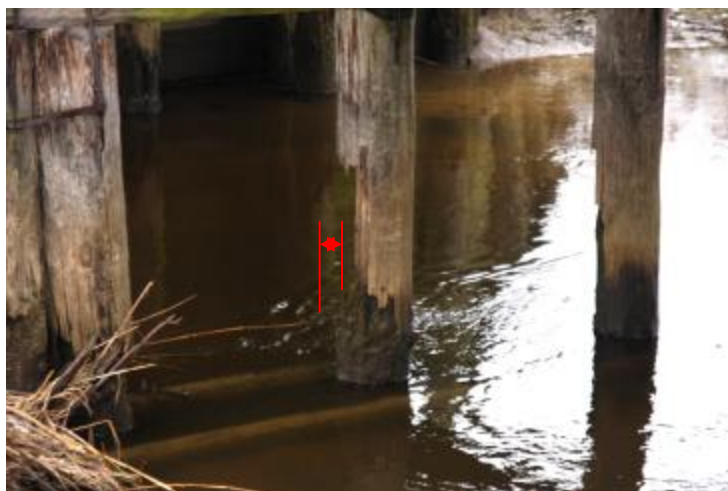
**Fotografia 9** Uszkodzone słupy filara

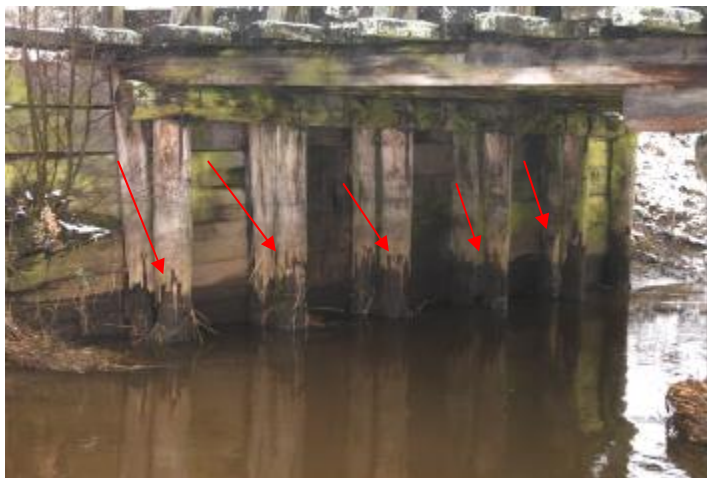
**Fotografia 10 Uszkodzone słupy przyczółka**

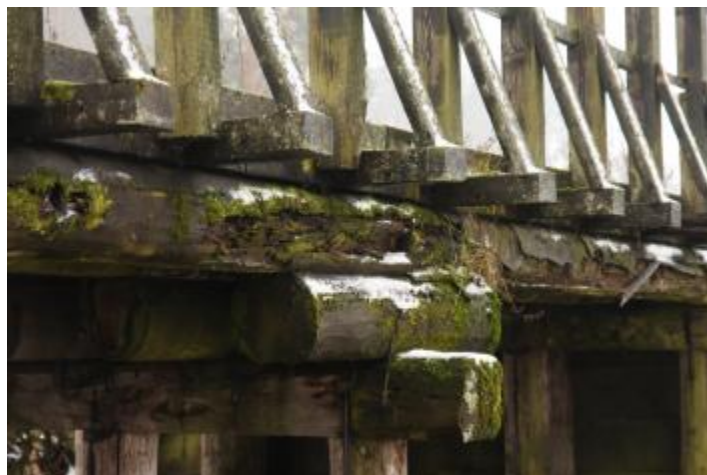
**Fotografia 11 Przegniłe belki nośne**

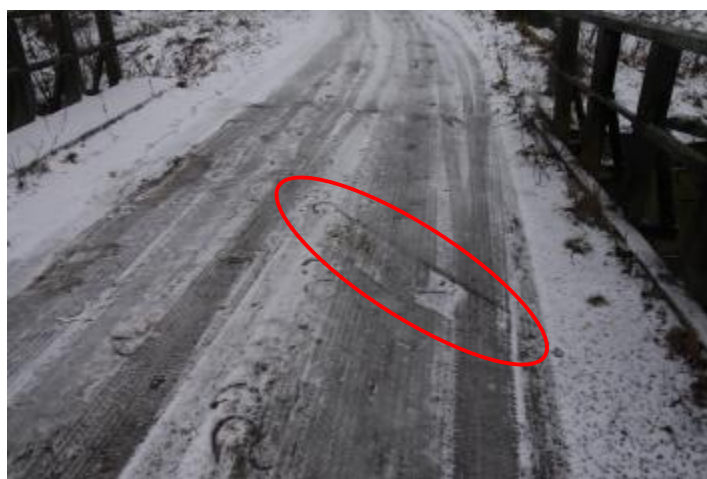
Poszycie płyty wykazuje braki w deskach, szczelina dylatacyjna od strony południowego przyczółka wykazuje ponadnormatywną rozwartość

**Fotografia 12 Brakujące deski nawierzchni płyty mostu**
