PRO ANTIQUA

**PROGRAM PRAC KONSERWATORSKICH, STAN ZACHOWANIA
OŁTARZA GŁÓWNEGO Z KOŚCIOŁA P.W. ŚW. PIOTRA I PAWŁA W
PIENIĘŻNIE**

Toruń 2023

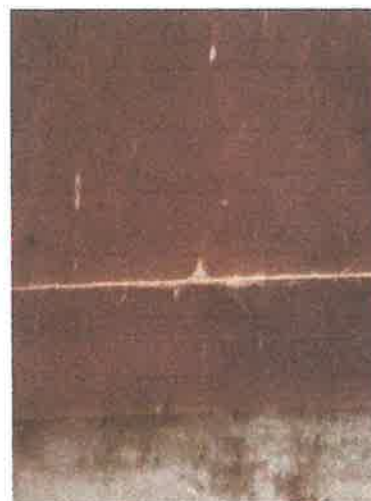
Niekorzystne warunki wilgotnościowo – temperaturowe oraz mikroorganizmy powodowały stałą destrukcję ołtarza, zarówno jego konstrukcji (belki i niektóre elementy architektury – kolumny, gzymsy z widocznymi żerowiskami kołatka, mikroflora na odwróciu) jak i polichromii i złocień (liczne odspojenia, pęcherze, przetarcia) oraz warstw pozłotniczych (odspojenia warstw, przetarcia). Zmiany spowodowały rozpojenie się

poszczególnych elementów konstrukcyjnych, desek powodując widoczne szczeliny.

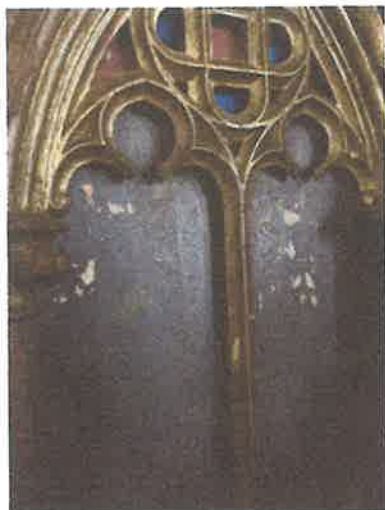
W obrębie polichromii szafy ołtarzowej widoczne są spękania i odspojenia warstwy

malarskiej sięgające oryginalnych, pierwotnych polichromii i zaprawy kredowo-klejowej. Świadczy to w pierwszym przypadku o osłabionej adhezji warstw zaprawy do drewnianego podłoża oraz w drugim przypadku o osłabionej adhezji warstwy malarskiej do zaprawy.

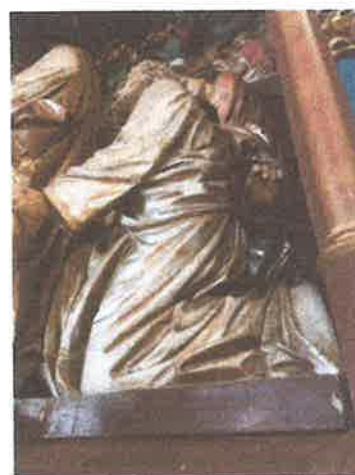
Widoczne ubytki oryginalnej warstwy malarskiej wraz z zaprawą. Figury silnie zabrudzone i zakurzone. Widoczne powstające łódkowate łuski i osypujące się fragmenty polichromii świadczące o osłabionej adhezji warstwy malarskiej do

zaprawy kredowo-klejowej. Figury pokryte lakierem, który w miarę upływu czasu zdegradował żółkniejąc i ciemniejąc.

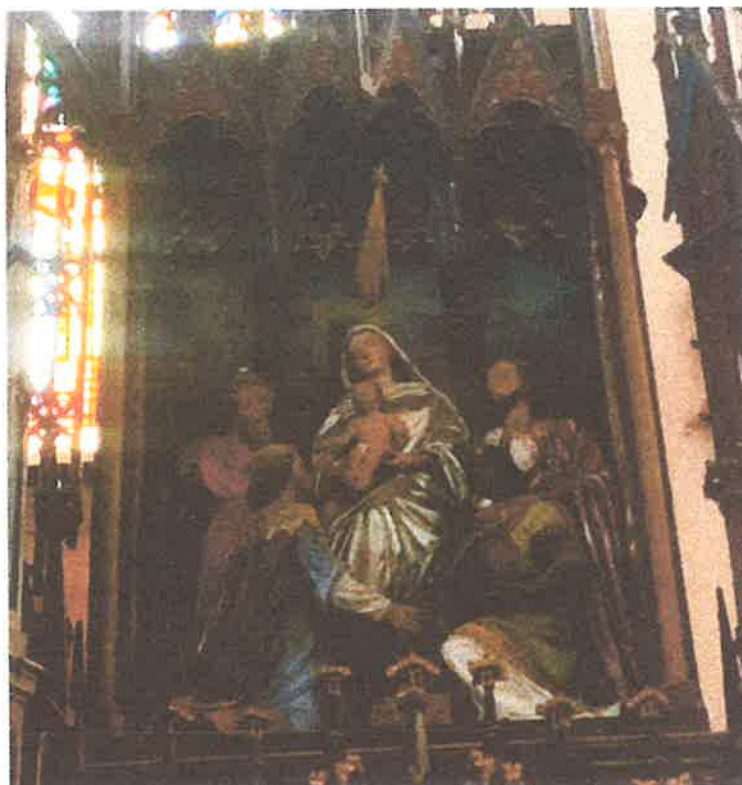
Na całej powierzchni występują zabrudzenia i pociemniały, zażółcony werniks, miejscowo zaślepiony (dolne ciemne partie tła) powodujący niekiedy nieczytelność szczegółów przedstawienia. Powierzchnia warstwy malarskiej obrazów nieznacznie spękana, widoczne ubytki warstwy malarskiej, w dolnej partii obrazów osypywanie się i pudrowanie warstwy malarskiej

świadczącej o postępującej degradacji spoiwa..

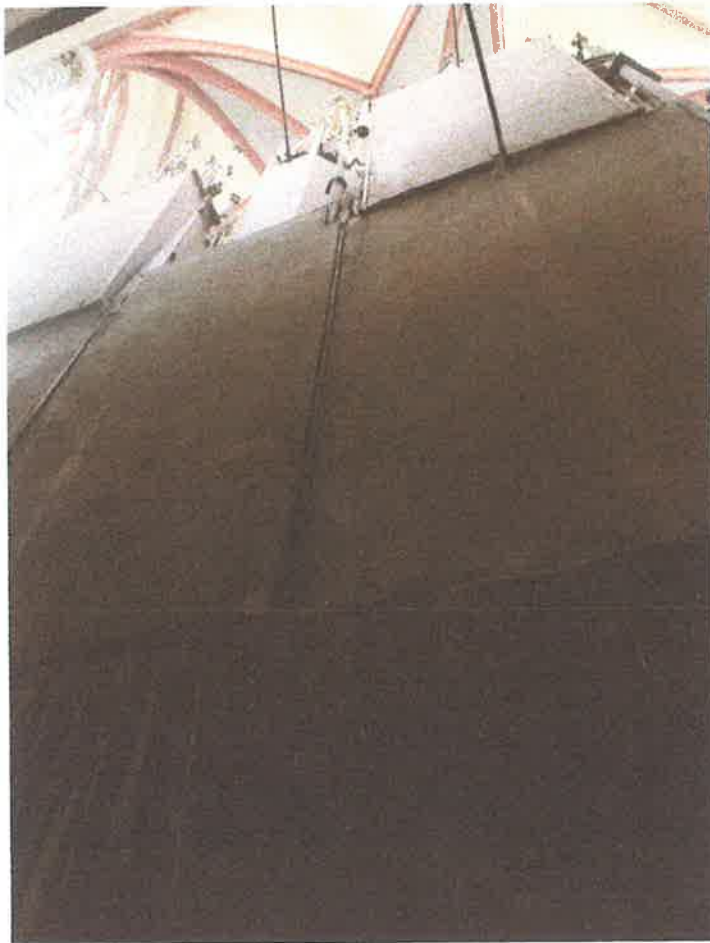
Konstrukcja ołtarza, ich główne elementy konstrukcyjne, takie jak belki pionowe, belki poprzeczne łączone ze sobą drewnianymi kołkami są stabilne i pewnie przenoszą ciężar poszczególnych elementów składowych ołtarzy.. Główne elementy konstrukcyjne nieznacznie zaatakowane przez owady, drobniejsze takie jak listwy, wsporniki silniej . Widoczne na nich liczne otwory wylotowe, ubytki drewna.

Nie widać poważniejszych, późniejszych ingerencji w konstrukcję ołtarzy za wyjątkiem drobnych listew uzupełniających ubytki drewna, powstałe szczeliny. Drewniane odwrocia obrazów będących tylnymi ścianami poszczególnych kwater w miarę dobrze zachowane, silnie zabrudzone. Oryginalne inskrypcje na odwrociach słabo czytelne.

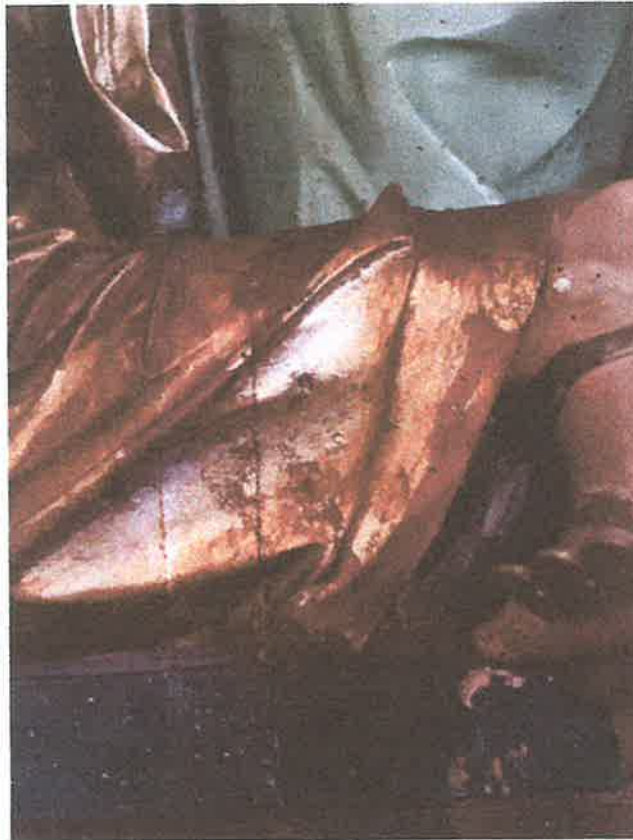
Nastawa ołtarzowa została jednokrotnie przemalowana warstwą grubego lakieru silnie pociemniałego i zabrudzonego. Późniejsze remonty i wadliwie przeprowadzone prace renowacyjne spowodowały utratę pierwotnego wyglądu warstw zarówno malarskich jak i pozłotniczych. Użycie materiałów nieszlachetnych, niezgodnych z pierwotnym wykonaniem, takich jak szlagmetal, brązy

spowodowało trwałe procesy korozyjne.

Fot. 8 Procesy korozyjne po użyciu niewłaściwych materiałów w obrębie figur

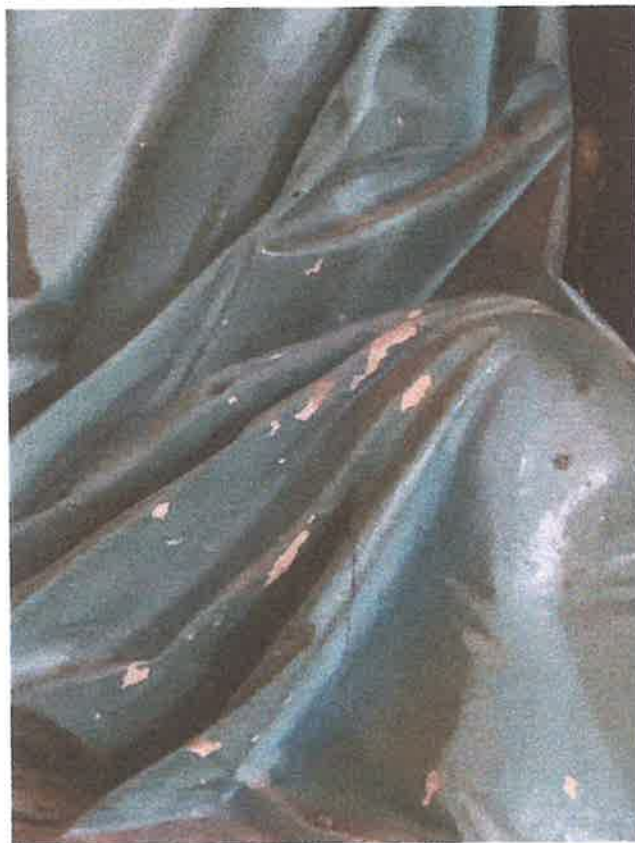
Fot. 9 Ubytki warstwy malarskiej wraz z zaprawą, figury szata

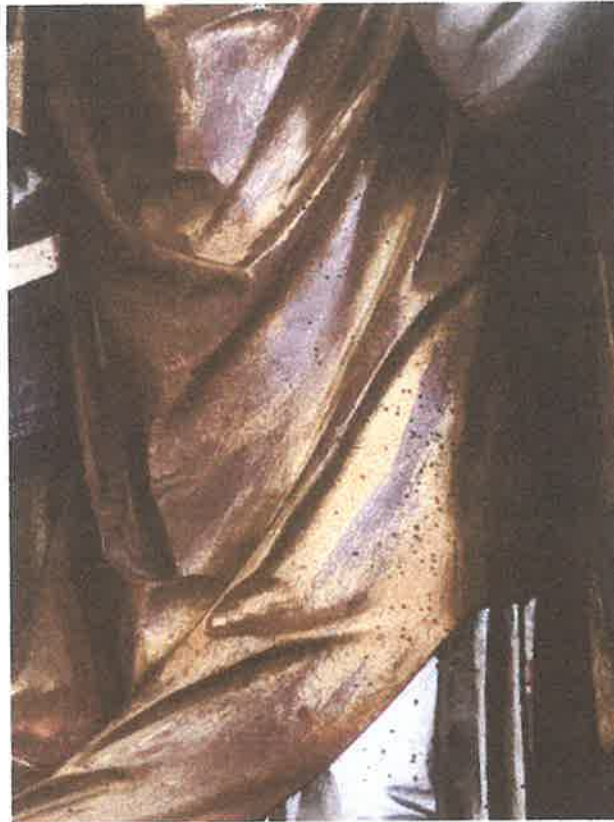
Fot. 10 Procesy korozyjne szlagmetal, wtórna warstwa pozłotnicza

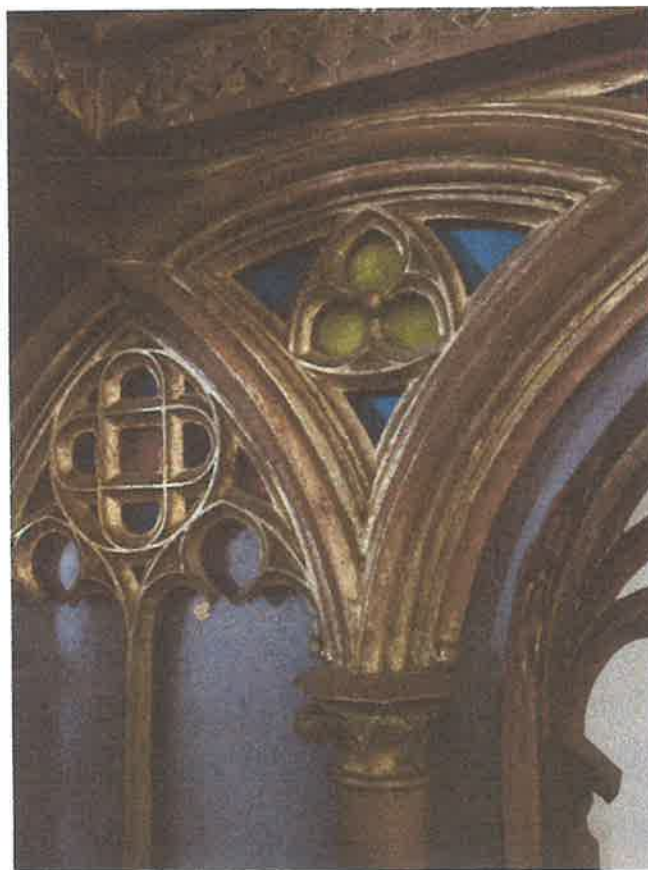
Architektoniczny detal został w dużej części przezłocony wtórnie materiałami nieszlachetnymi, które uległy procesowi korozji. Zauważalne liczne ubytki pierwotnej warstwy pozłotniczej wraz z zaprawą pozłoczone bezpośrednio na drewno,

Fot. 11 Wtórne przezłocenia szlagmetalem i brązą detalu snycerskiego ołtarza

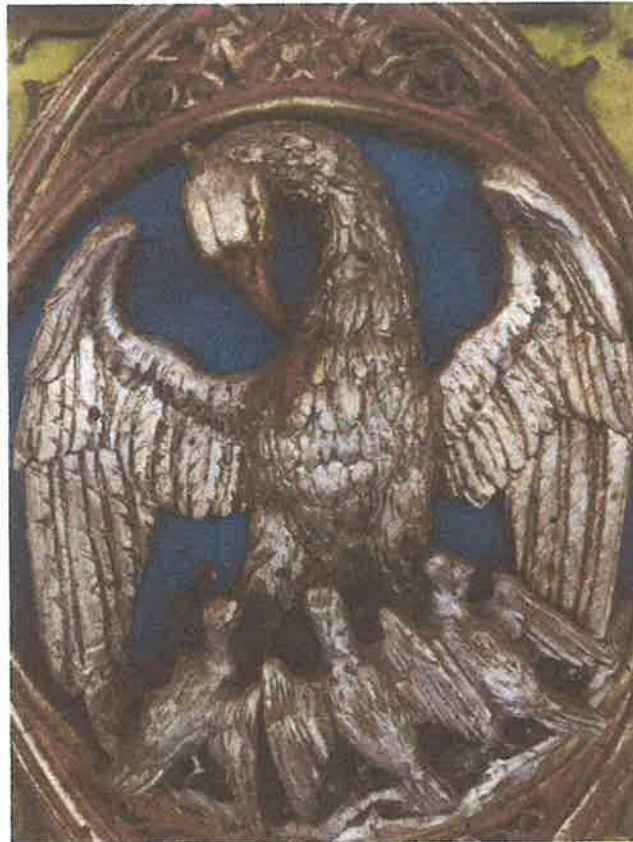
Fot. 12. Wtórne warstwa aluminium/ srebrzanka

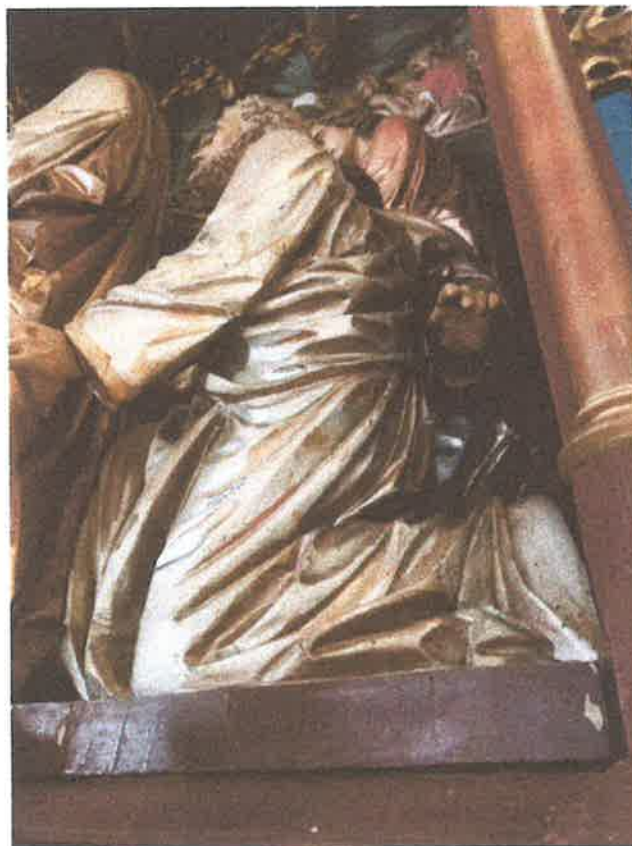
Fot. 13 Zniszczenia w obrębie wtórnych warstw pozłotniczych szat

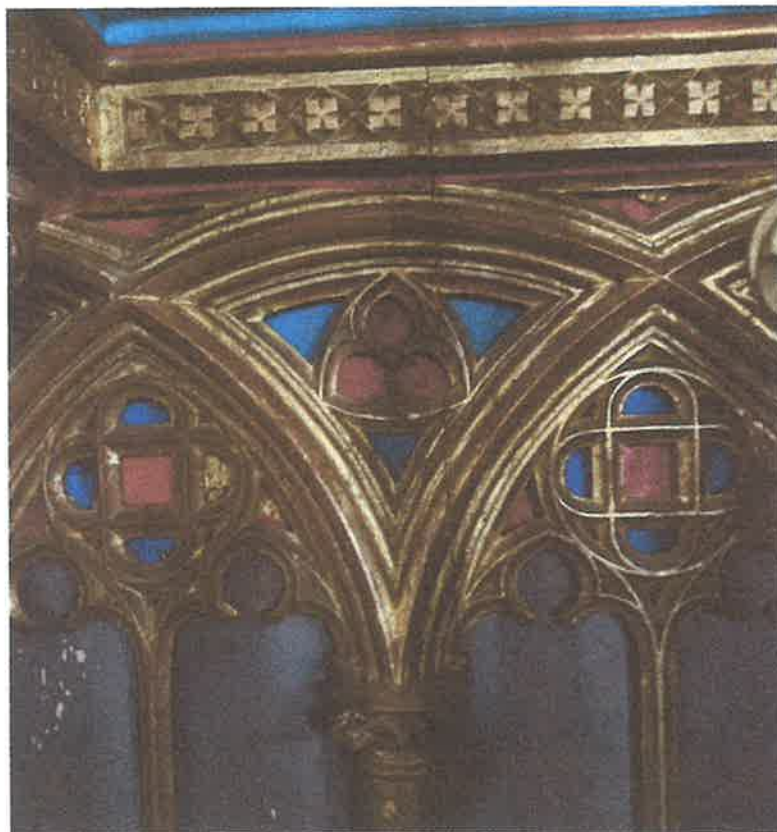
Fot. 14 Przechłocenia materiałami nieszlachetnymi detalu architektonicznego ołtarza

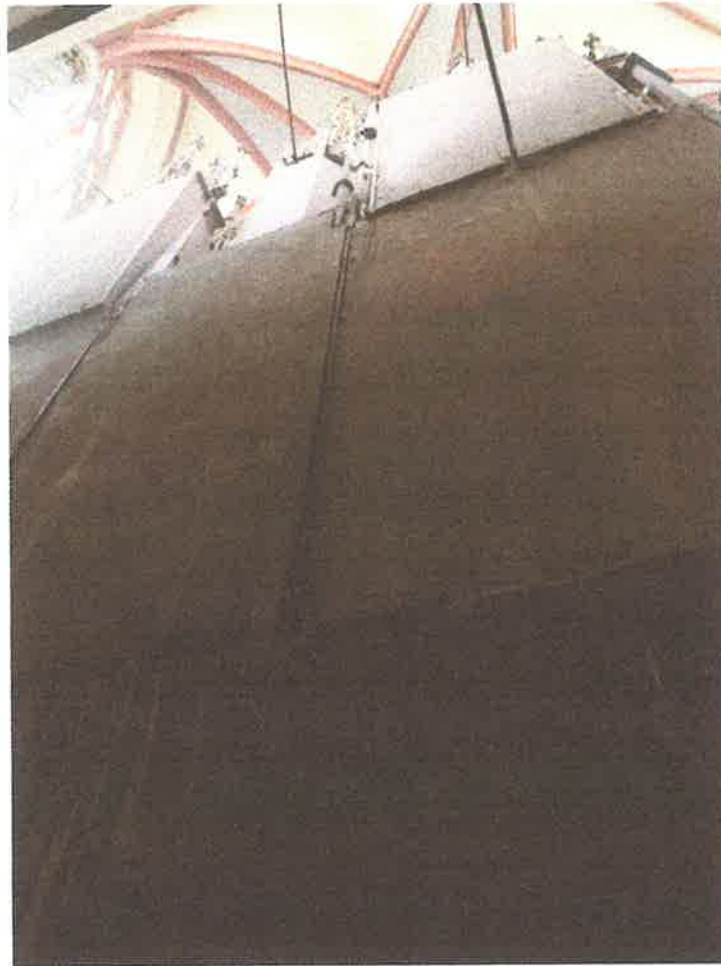
Fot. 15 Odwrocie ołtarza ze słabo czytelnymi inskrypcjami
