## **Orzeczenia o stanie technicznym mostu drewnianego w miejscowości Pluty Gm. Pieniężno**

Gdańsk, luty 2008 r.

Przedmiotem opracowania jest drewniany most przez rzekę Walszę w miejscowości Pluty, w ciągu drogi gminnej Pluty - Grądy nr 113028N

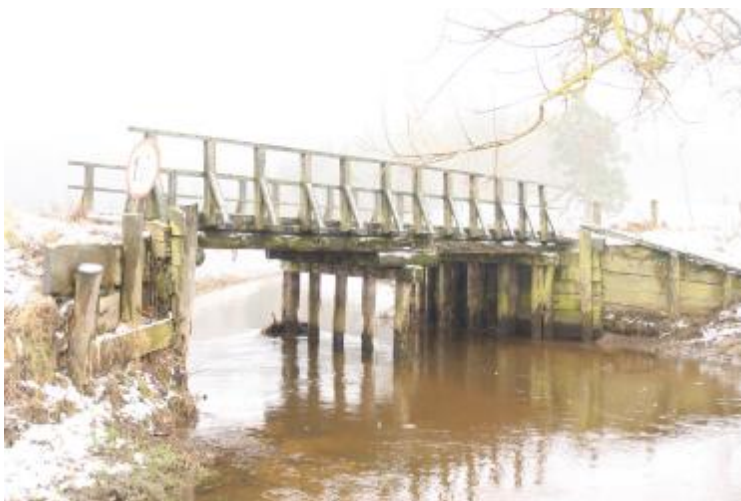
**Fotografia 5** Widok z boku

Most jest obiektem drewnianym o konstrukcji dwuprzęsłowej [fotografia nr 5]. Konstrukcja nośna podpór – wbite w podłoże pale drewniane. Czołowa konstrukcja przyczółka utrzymująca nasyp wraz ze skrzydełkami jest wykonana z drewnianych bali. Elementami nośnymi przyczółka są wbite w podłoże pale drewniane [fotografia nr 6]. Filar wykonany jest z 5 pali drewnianych wbitych w podłoże i stężonych u podstawy kleszczami. Belka ocepowa wieńczy konstrukcję.

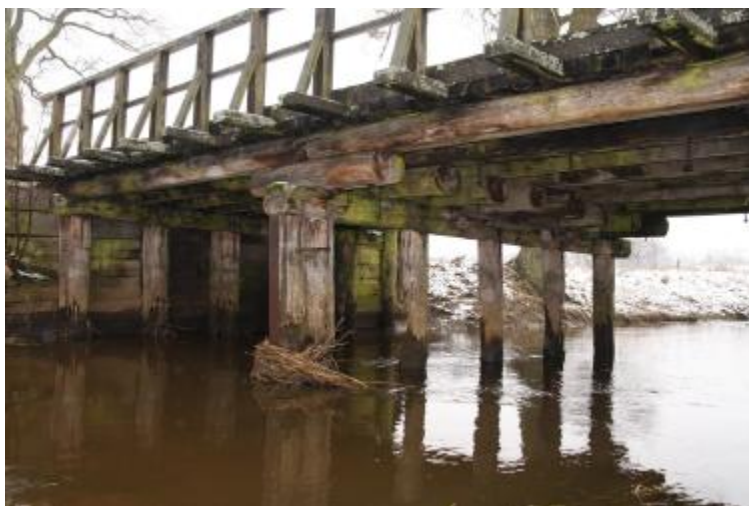
**Fotografia 6** Widok spodu konstrukcji nośnej mostu

Wszystkie pale nośne podpór wykazują poważne uszkodzenia w postaci sporych ubytków ponad zwierciadłem wody. Wielkość ubytków waha się od 15 do 35% powierzchni przekroju pali. Ponadto zaawansowany proces butwienia drewna znacząco ogranicza wytrzymałość elementów.

- c) Stan techniczny obiektu powoduje konieczność podjęcia decyzji o budowie nowego mostu. Ze względu na:
- prawie całkowite zniszczenie konstrukcji podpór,
  - konieczność odbudowy przyczółków,
  - uszkodzenie części belek nośnych pomostu
  - znaczne uszkodzenie nawierzchni pokładu
