PRO ANTIQUA

**PROGRAM PRAC KONSERWATORSKICH, STAN ZACHOWANIA
OŁTARZA GŁÓWNEGO Z KOŚCIOŁA P.W. ŚW. PIOTRA I PAWŁA W
PIENIĘŻNIE**

Toruń 2023

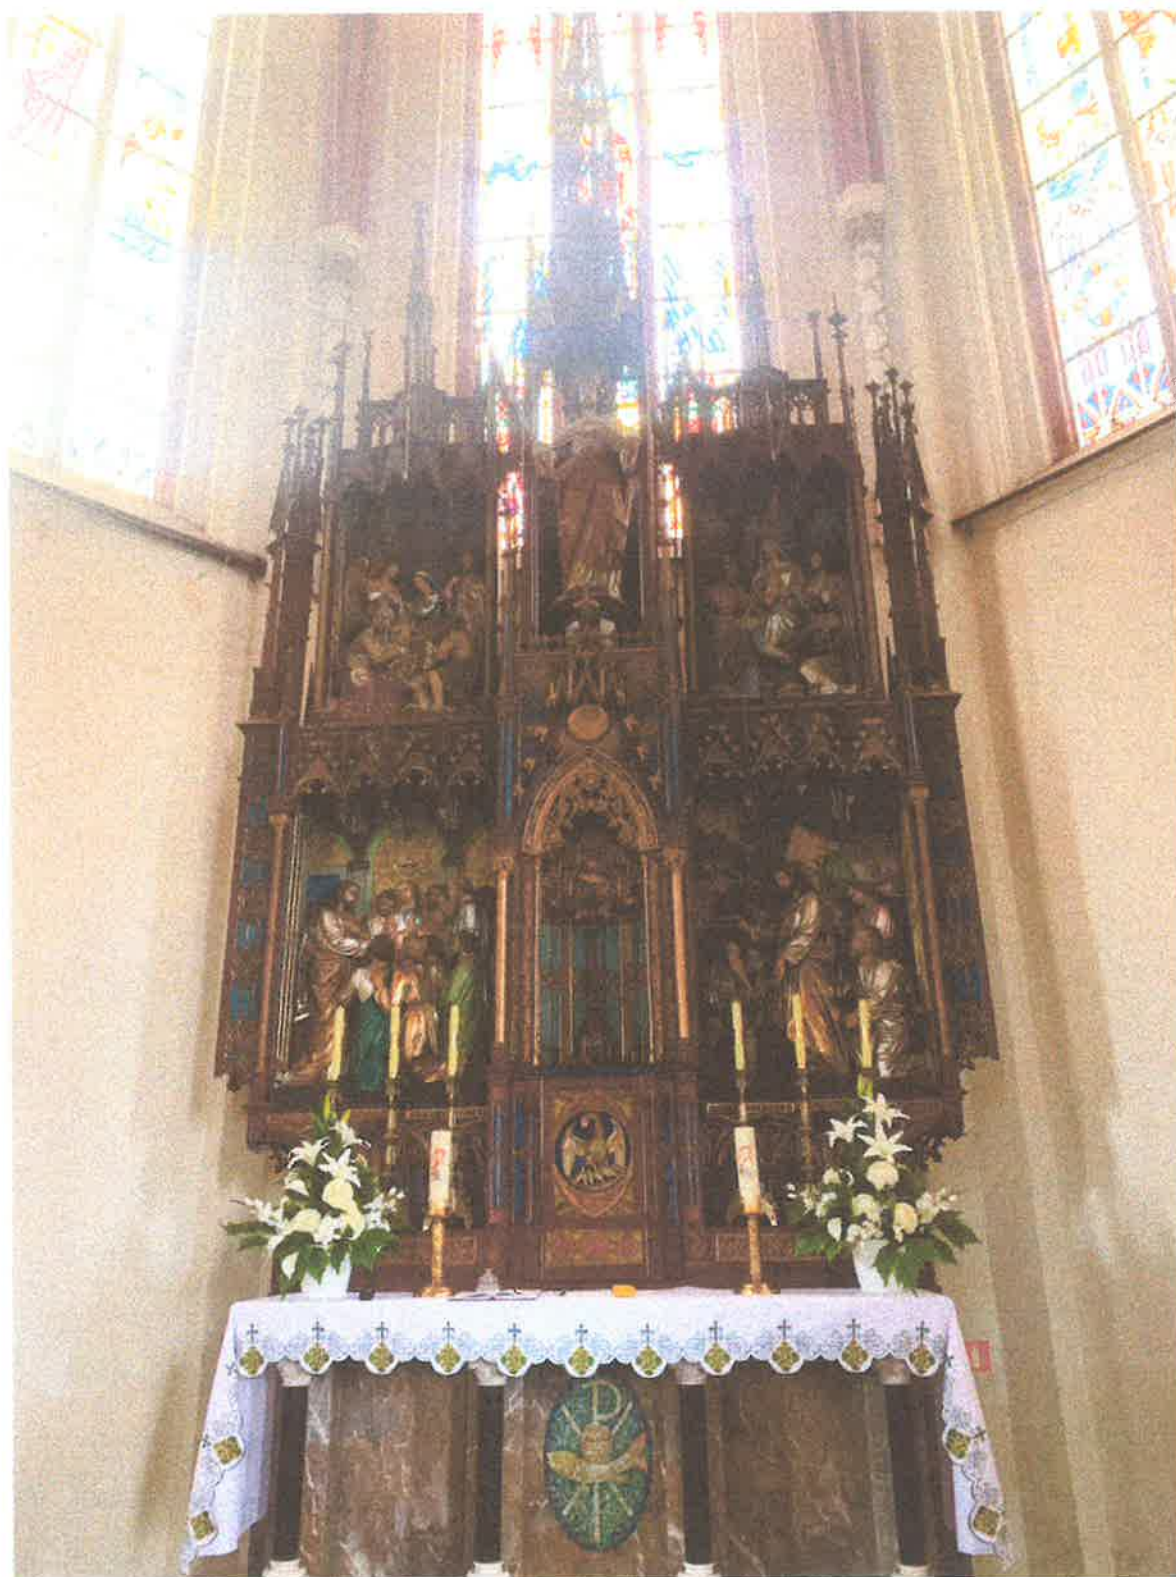
Fot. 1 Ołtarz przed konserwacją

Stan zachowania nastawy ołtarzowej nie jest zadowalający. Głównymi przyczynami zniszczeń ołtarza są: nieustabilizowane wcześniej warunki temperaturowo – wilgotnościowe panujące w kościele, obecność żerujących owadów z rodziny kołatków oraz liczne interwencje w konstrukcję oraz dekorację malarską i pozłotniczą.

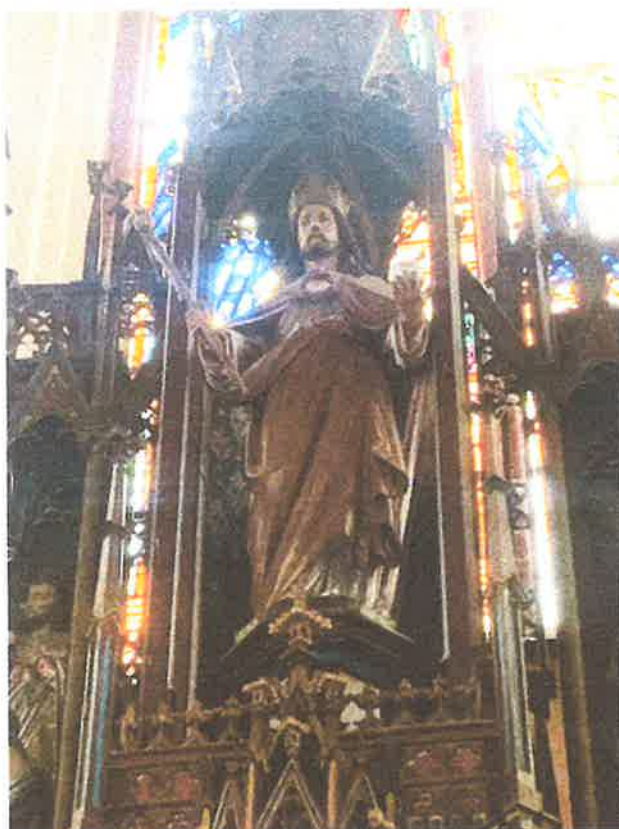
Fot.6 Figura Chrystusa Króla w centralnej części drugiej kondygnacji

Rzeźby zostały częściowo przemalowane i przezłoczone materiałami nieszlachetnymi. Analiza wizualna pozwoliła stwierdzić występowanie licznych ubytków zarówno pierwotnej warstwy malarskiej jak i zaprawy. Oryginalne partie złocień znajdujące się na szatach figur zostały pokryte materiałami nieszlachetnymi – szlagmetal, brąza. Uległy one procesom korozji zmieniając kolor, ciemniejąc. W obrębie złocień widoczne liczne ubytki oryginalnych warstw wraz z zaprawą. Widoczne są również ubytki, pęknięcia i późniejsze

wadliwe reperacje podłoża drewnianego figur. Pęknięcia i późniejsze reperacje widoczne również na podstawach figur. Nieprawidłowe próby ich klejenia spowodowały dodatkowe pęknięcia, a źle opracowane, albo w ogóle nie opracowane kity znacznie obniżyły odbiór estetyczny figur. Drewno rzeźb miejscowo zaatakowane przez kołatki, głównie w dolnych partiach- podstawa, ale także widoczne otwory po owadach na korpusach figur.

Widoczne ubytki oryginalnej warstwy malarskiej wraz z zaprawą. Figury silnie zabrudzone i zakurzone. Widoczne powstające łódkowate łuski i osypujące się fragmenty polichromii świadczące o osłabionej adhezji warstwy malarskiej do

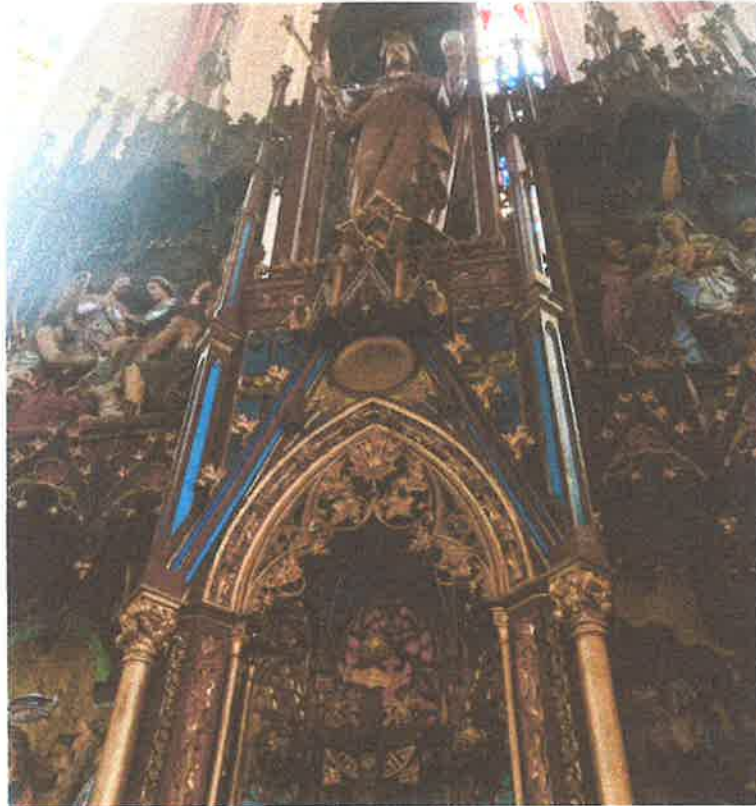
Fot. 13 Wystrój snycerski ołtarza

Architektoniczny detal został w dużej części przezłocony wtórnie materiałami nieszlachetnymi, które uległy procesowi korozji. Zauważalne liczne ubytki pierwotnej warstwy pozłotniczej wraz z zaprawą pozłoczone bezpośrednio na drewno,

bez uzupełniania warstwy gruntu. Powierzchnia złoczeń silnie zabrudzona i zakurzona. Widoczne pęknięcia i odspajania się warstwy pozłotniczej wraz z

zaprawą, świadczące o osłabionej adhezji tychże warstw do podłoża. Górne partie – sterczyny, pinakle posiadają liczne pęknięcia ornamentyki, widoczne próby późniejszych, wadliwych reparacji, a także ubytki fragmentów snycerskich. Luźne i utracone elementy mocowano ze sobą za pomocą przybitych od odwrocia listew. Drewno miejscowo zaatakowane przez owady, powodujące jego degradację.

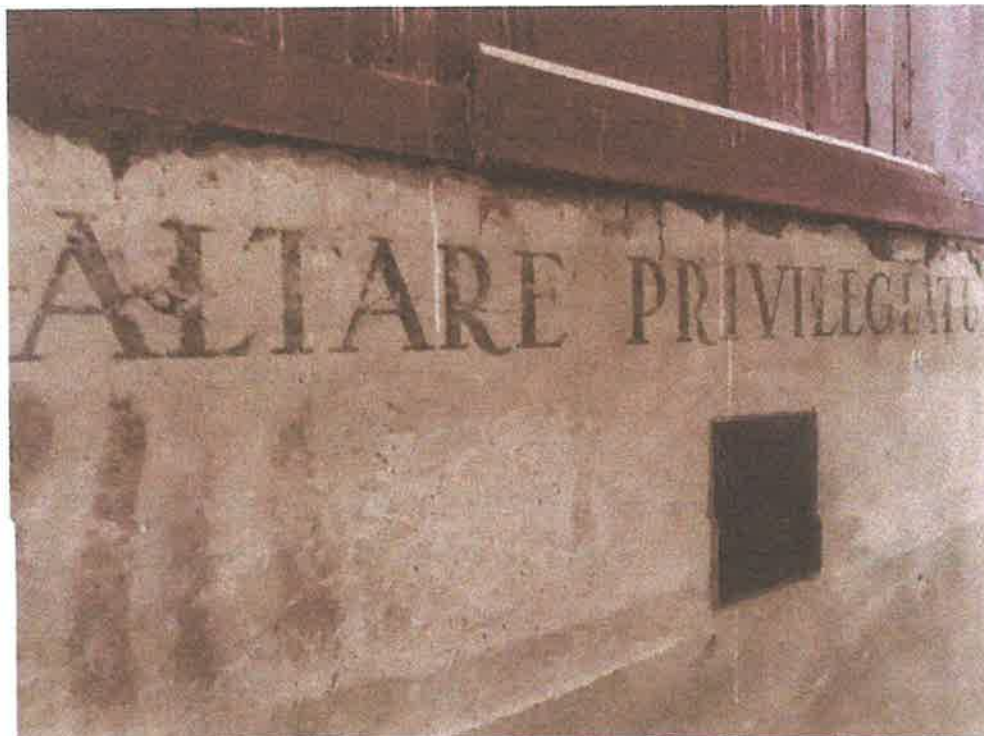
Fot. 16 Inskrypcje dotyczące konsekracji ołtarza w partii cokołu
